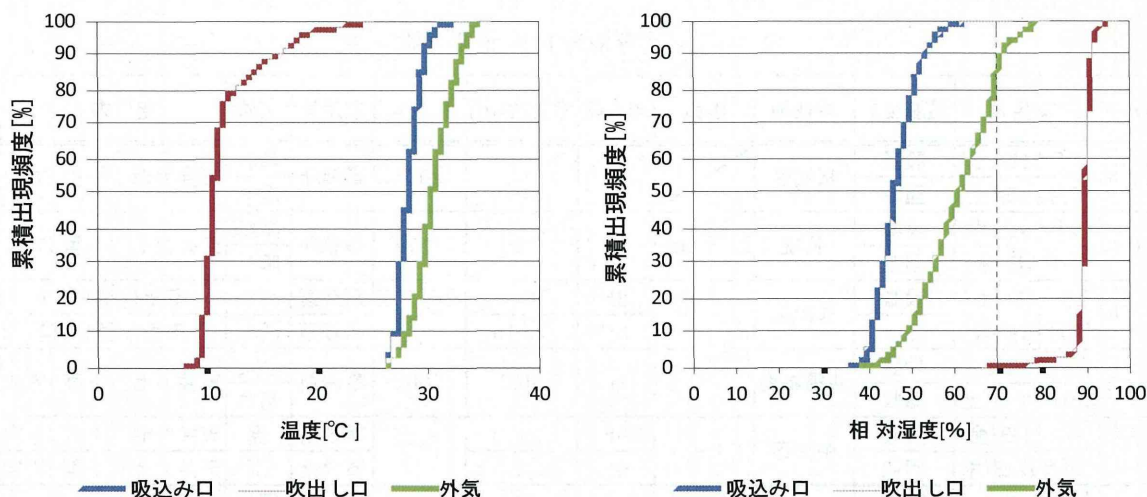
ビルと違いが出たことや運転停止時も湿度が高かったことが推測される。一例として図2-4-1から図2-4-5にcビル3Fの温湿度の結果を示す。

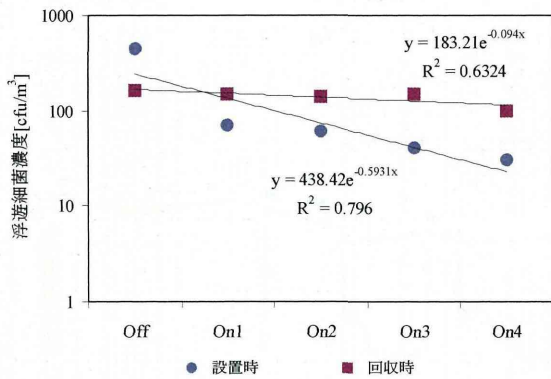
図2-4-6 cビル3Fの浮遊細菌濃度変化

と考えられる。一例としてcビル3Fの浮遊細菌濃度変化を図2-4-6、浮遊真菌濃度変化を図2-4-7に示す。

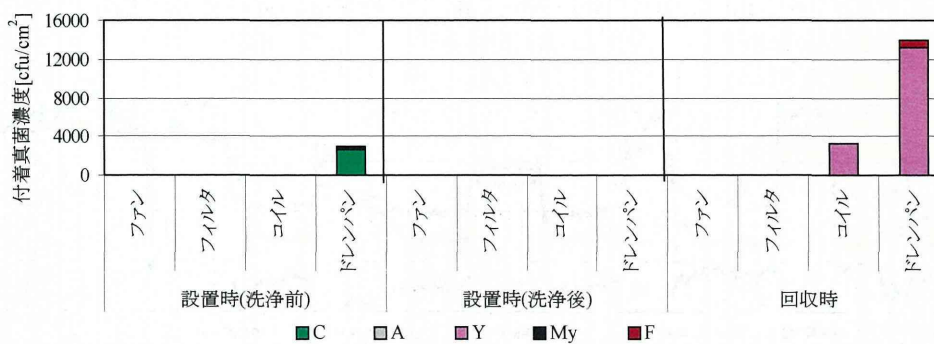
図2-4-9 cビルパッケージ3Fの付着真菌量

一例としてcビル3Fの付着細菌量を図2-4-8、付着真菌量を図2-4-9、その詳細を表2-4-2に示す。

パンで菌が多く検出され、ファン・フィルタではあまり菌が検出されなかった。測定箇所別にみるとコイル・ドレンパンでは *Cladosporium* spp., yeast, *Fusarium* spp., *Aureobasidium* spp. などが多量に検出された。一方、ファン・フィルタでは主に *Aspergillus* spp., *Penicillium* spp. が検出された。このことからファン・フィルタでは耐乾性の菌が繁殖しやすく、コイル・ドレンパンでは好湿性の菌が繁殖しやすい傾向にあり、それぞれの温湿度環境が異なるためであると推測される。
