**厚生労働科学研究費補助金
健康安全・危機管理対策総合研究事業**

エステティックの施術による身体への危害についての原因

究明及び衛生管理に関する研究

平成25年度 総括・分担研究報告書

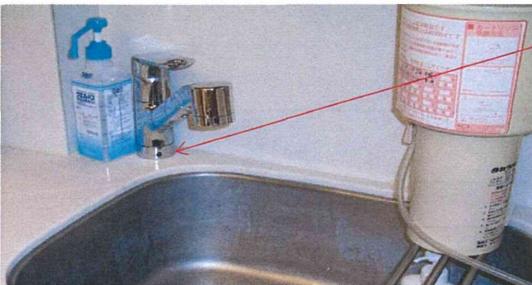
-②施術室(手洗い場 下)-

手洗い場より薬剤感性のアシнетバクター (*Acinetobacter* sp.)、シードモナス・ブチダ (*Pseudomonas putida*) および緑膿菌 (*Pseudomonas aeruginosa*)が検出されています。

両菌とも弱毒菌ですが、院内感染の原因になります。

血液寒天培地

Pseudomonas putida
Acinetobacter sp.
Pseudomonas aeruginosa

菌名 & 菌数		
①	施術室(手洗い場ハンドル)	CNS 7.4×10^2 cfu/ml	<i>Micrococcus</i> sp. 3×10^1 cfu/ml	<i>Pseudomonas oryzihabitans</i> 1×10^1 cfu/ml
②	施術室(手洗い場ハンドル下)	<i>Acinetobacter</i> sp. 7.2×10^5 cfu/ml	<i>Pseudomonas putida</i> 2.8×10^6 cfu/ml	<i>Pseudomonas aeruginosa</i> 5.6×10^2 cfu/ml
③	施術室(足バス)	CNS 3×10^1 cfu/ml	Gram negative rods 5×10^1 cfu/ml	Mold 1×10^1 cfu/ml
④	施術台	CNS 3×10^1 cfu/ml	<i>Bacillus</i> sp. 5×10^1 cfu/ml	<i>Alcaligenes faecalis</i> 4×10^1 cfu/ml
⑤	スチーマー	<i>Micrococcus</i> sp. 3×10^1 cfu/ml	<i>Acinetobacter</i> sp. 4×10^1 cfu/ml	
⑥	2Fシャワー室 (シャワーヘッド)	<i>Micrococcus</i> sp. 3×10^1 cfu/ml	<i>Bacillus</i> sp. 3×10^1 cfu/ml	<i>Alcaligenes faecalis</i> 1×10^1 cfu/ml
⑦	2Fシャワー室(バス)	Gram positive rods 1.3×10^2 cfu/ml	Gram negative rods 3×10^1 cfu/ml	
⑧	2Fトイレノブ	Gram positive rods 2×10^2 cfu/ml		
⑨	1F受付横 消毒スペース	CNS 1.1×10^2 cfu/ml		
		Mold 3×10^2 cfu/ml	CNS 5×10^2 cfu/ml	Gram positive rods 5×10^1 cfu/ml

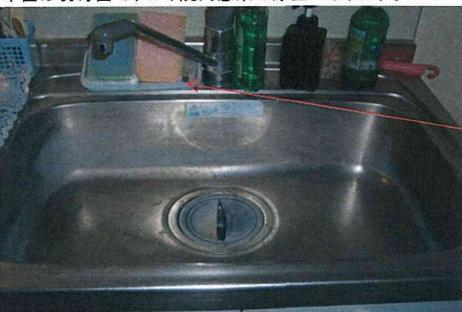
-②消毒スペース ハンドル(下)-

職員手洗い兼消毒スペースより薬剤感性のシードモナス・ブチダ (*Pseudomonas putida*) が検出されました。
本菌は弱毒菌ですが、院内感染の原因になります。

血液寒天培地

Pseudomonas putida

菌名 & 菌数		
①	職員手洗い兼消毒スペース (ハンドル部分)	<i>Bacillus</i> sp. 7×10^1 cfu/ml	CNS 3×10^1 cfu/ml	Gram positive rods 2×10^1 cfu/ml
②	職員手洗い兼消毒スペース (ハンドル下)	Gram positive rods 6×10^1 cfu/ml	<i>Pseudomonas putida</i> 2.02×10^3 cfu/ml	
③	施術台	CNS 3×10^1 cfu/ml	Gram positive rods 6×10^1 cfu/ml	
④	スチーマー	CNS 3×10^1 cfu/ml	Gram positive rods 4×10^1 cfu/ml	
⑤	手洗い場(ハンドル)	CNS 3×10^1 cfu/ml	Gram positive rods 4×10^1 cfu/ml	
⑥	手洗い場(ハンドル下)	<i>Bacillus</i> sp. 3×10^1 cfu/ml		
⑦	トイレノブ	<i>Bacillus</i> sp. 1×10^1 cfu/ml
