重度身体障害者のGH等や一般住宅での生活を可能にする

建築的条件に関する研究

平成27年度 総括研究報告書

研究代表者 松田 雄二

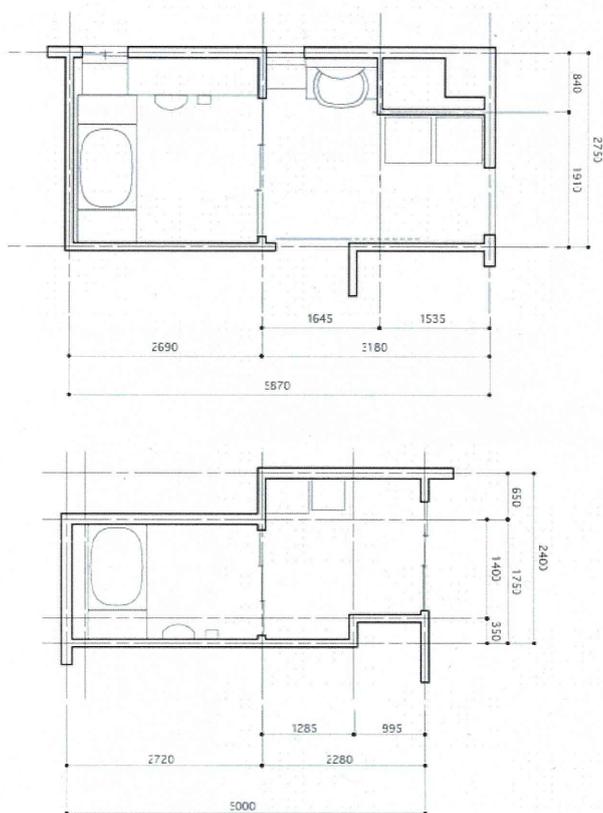
グループホームB、グループホームCの浴室と脱衣室の平面図を示す（図1）。浴室について、グループホームBとグループホームCの浴槽は、介助

図1 浴室・脱衣室平面図（縮尺1/100）
（上：グループホームB、
下：グループホームC）

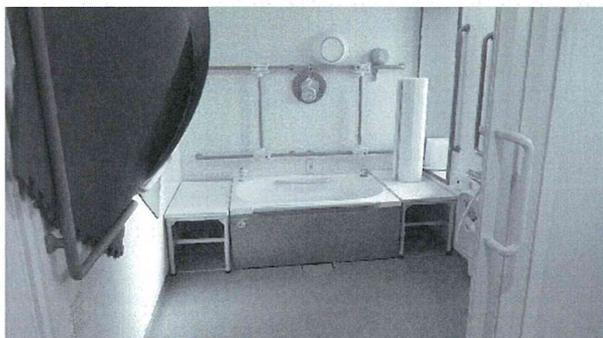
方法に合わせて左右どちらからでも介助できるように、浴槽が左右にスライドするタイプのユニットバスが採用されている（図2、3）。しかしヒアリングによると、いずれのグループホームにおいても、スライドさせて使用することはほとんどなく、片側に固定して使用している。

図2 グループホームBの浴室

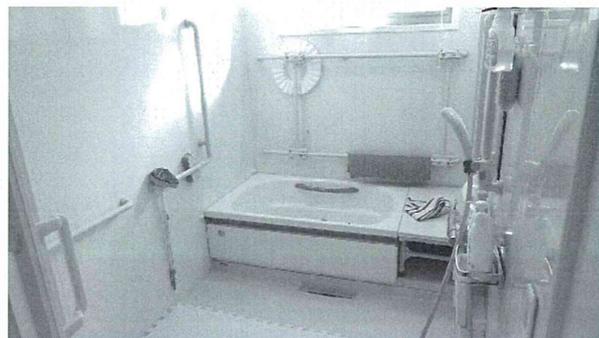
図3 グループホームCの浴室

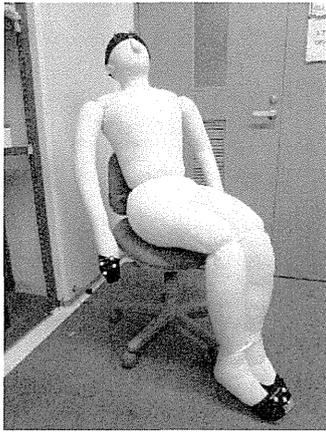
実際の介助動作も、介助者・被介助者本人に行ってもらいたいことが望ましいが、倫理面・安全面において検討の上、今回の調査では適当でないと判断した。そこで、介助者は各施設1名ずつ実際の介助者に依頼し、被介助者は等身大人形（身長約172cm、重さ3.8kg）を用いることとした。介助動作は、介助者が普段行っている介助動作と同様に行って頂いた。ただし、着脱衣動作や洗身動作、入浴時に肩に湯をかけるなどの動作は行わず、移動のみを行うこととした。

使用した等身大人形の写真を図4に、介助者と被介助者の概要を表1に示す。

図4 実験に使用した等身大人形

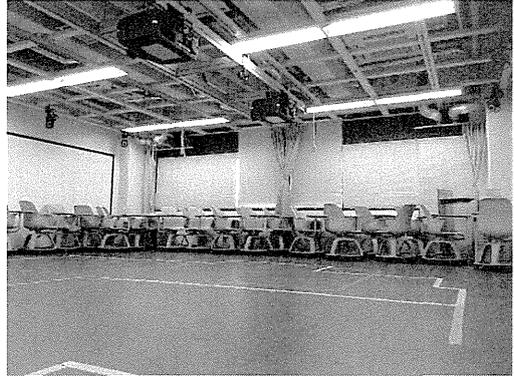
実験室は、モーションキャプチャー（システム名：Vicon）が設置された、約60㎡の部屋である（図5、図6）。天井面には格子状の鉄骨が設置され、モーションキャプチャー用のカメラが8台取り付けられている。本実験では、ソフトウェアとしてはViconNexus1.8.3を使用し、フレームレートは100Hz、測定値の単位はmmである。

図5 実験室の写真

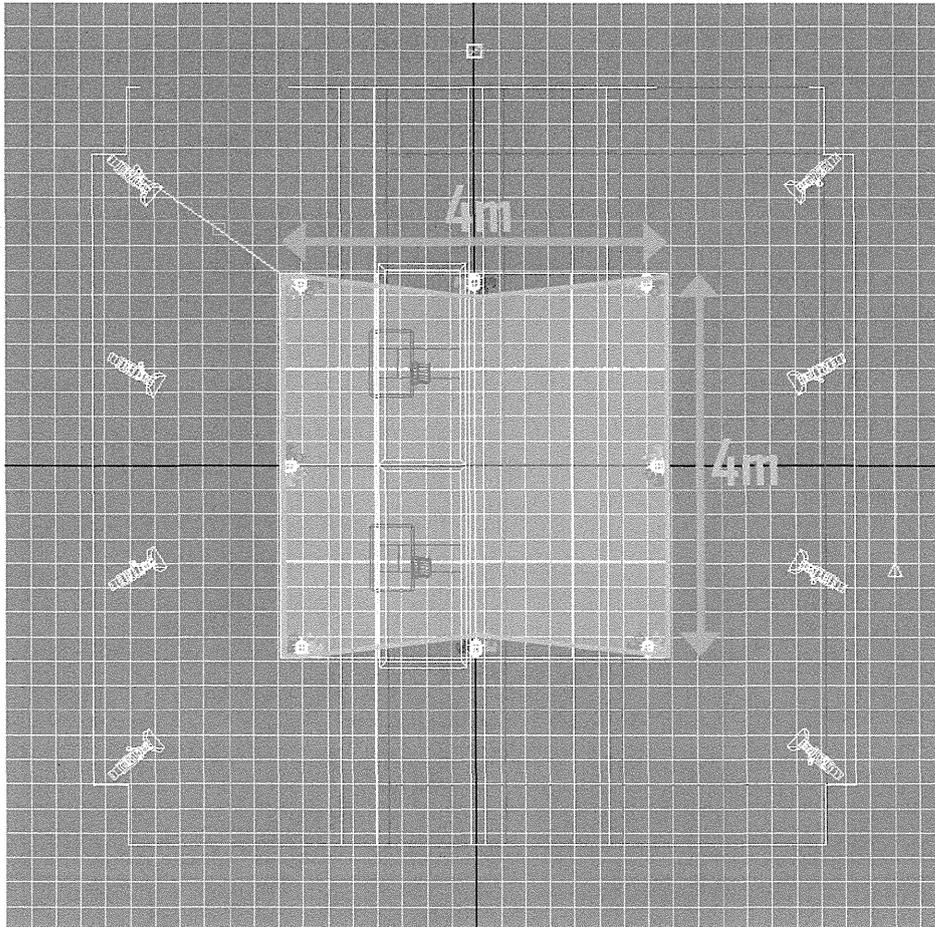
図6 実験室の平面図とカメラの撮影可能範囲

対象施設の平面図から介助者が移動できる範囲をモデル化し、床にテープで線を引くことにより移動可能範囲を表した。

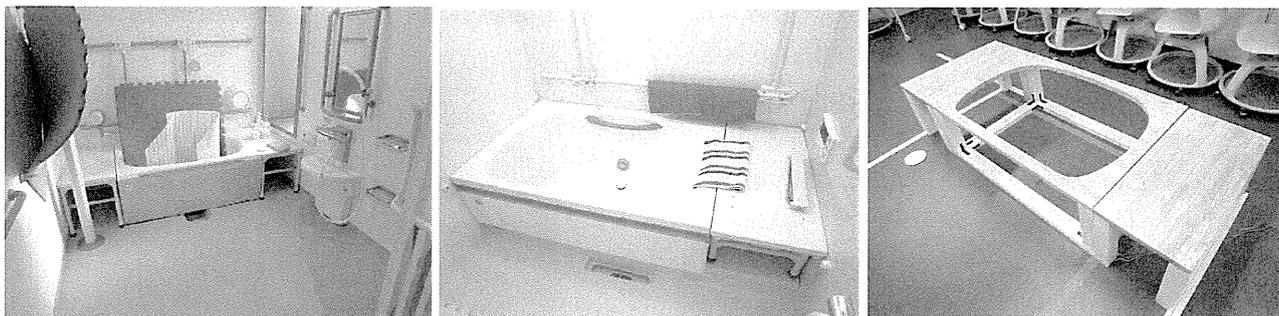
次に、実測をもとに浴槽のモックアップ(図7)を作成し、実験環境に設置した(図8)。

なお、モーションキャプチャーのカメラからの死角を減らすために、モックアップでは枠のみ再現し、また、グループホームBとグループホームCの浴槽は同じ形状であるため、同じモックアップを使用した。加えて、浴槽横の台を、グループホームBは1台、グループホームCは2台用意した。

図7 実際の浴槽(左:グループホームB、中央:グループホームC)と浴槽のモックアップ(右)

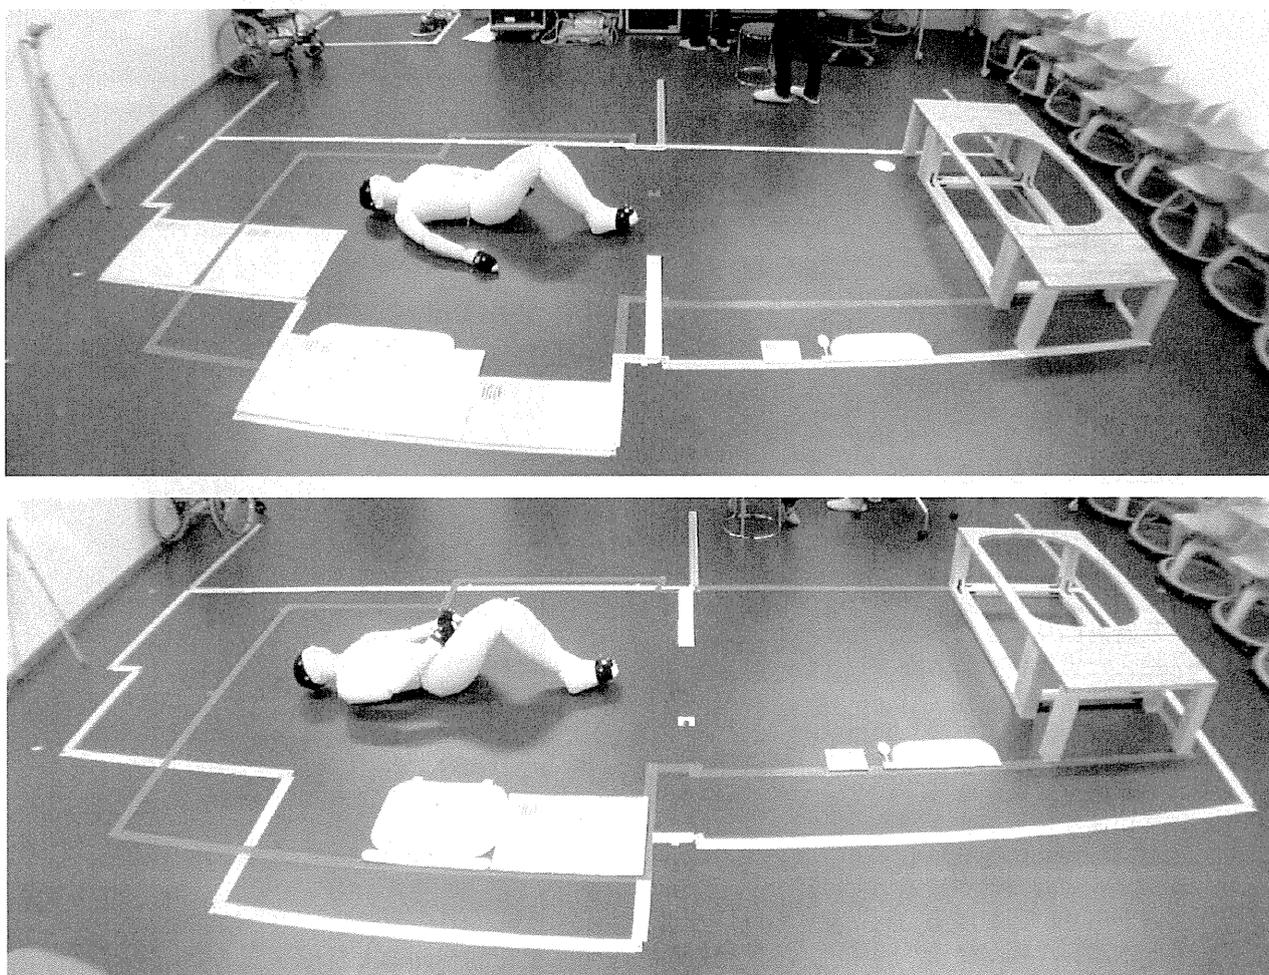
図8 測定環境の写真(上:グループホームB、下:グループホームC)

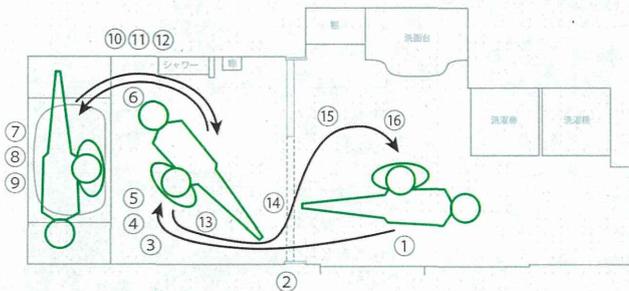
グループホームBでは、入居者は車いすで脱衣室入り口までアプローチし、そこから介助者が入居者を抱きかかえ、床に寝かせる（図10の①、以下同様）。その後、脱衣を行い、抱き上げ回転しながら脱衣室と浴室の開口部を通過し、洗い場の床に寝かせる（②～⑥）、その後反時計回りに回転しながら浴槽に入居者を移動させる（⑦～⑧）。その後は入浴までの動作を逆にたどるように行い、脱衣室の床に入居者を寝かせ（⑨～⑯）、身体を拭き着衣を行い、脱衣室の外側に置かれた車いすに入居者を乗せて入浴が終了する。

- ①脱衣室床から抱き上げる
- ②横歩きで開口部を通る
- ③時計回りに回転する
- ④洗い場床に寝かせる
- ⑤洗い場床から抱き上げる
- ⑥反時計回りに回転する
- ⑦抱えたまま浴槽に入る
- ⑧体勢補助
- ⑨浴槽から抱き上げる
- ⑩時計回りに回転し浴槽を出る
- ⑪洗い場床に寝かせる
- ⑫洗い場床から抱き上げる
- ⑬反時計回りに回転する
- ⑭横歩きで開口部を通る
- ⑮時計回りに回転する
- ⑯脱衣室床に寝かせる

図9 グループホームBの介助動作

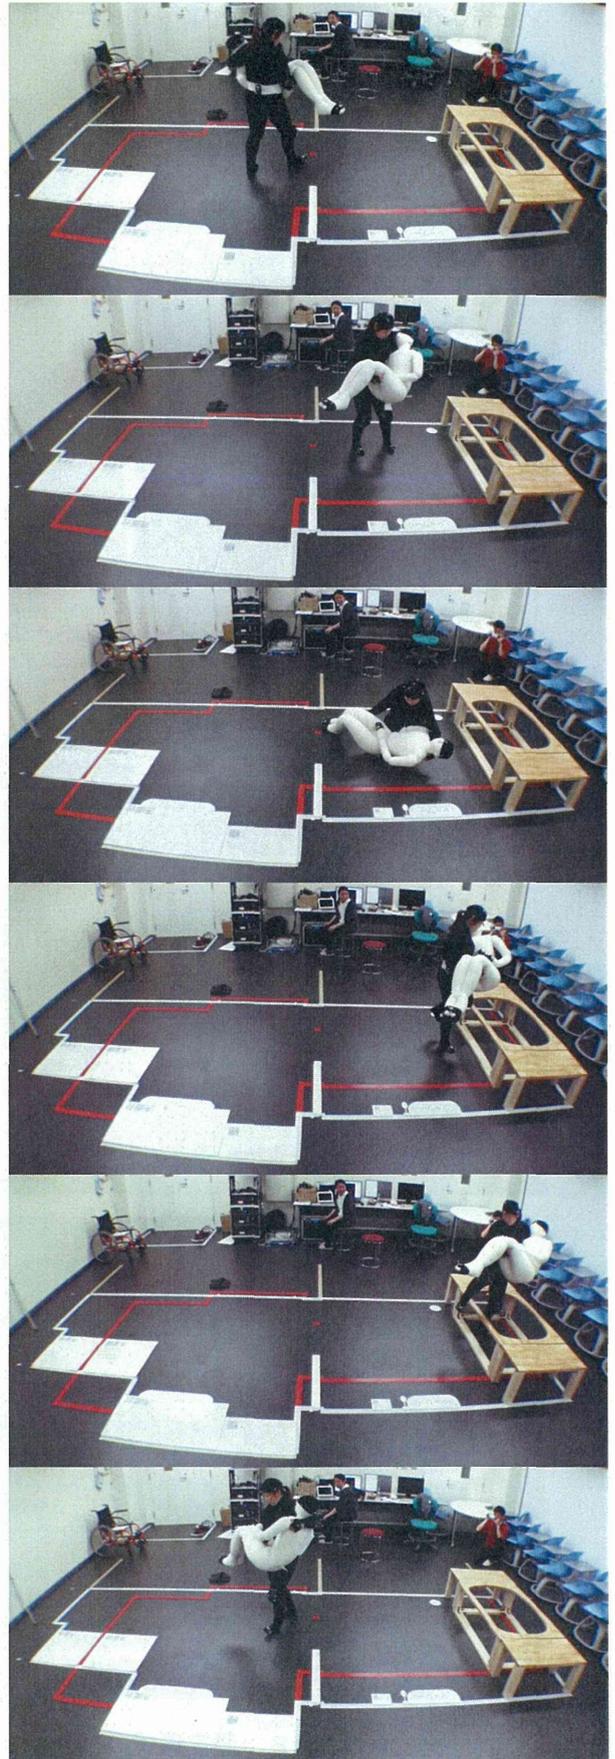
以下、測定実験でのビデオ記録をもとに観察された介助動作を、それぞれの事例ごとに示す。まず、グループホームBでの入浴時の介助動作の概要（図9）と、実験で再現した様子（図10）を示す。

図10 グループホームBの介助動作

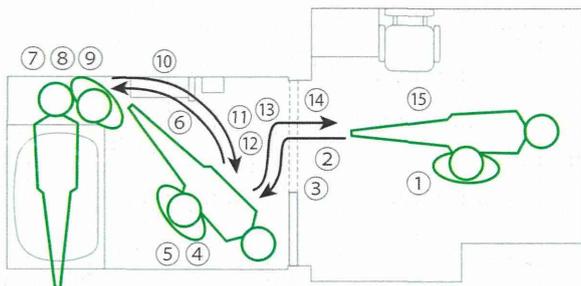
グループホームCにおいても、入居者は車いすですで脱衣室入り口までアプローチし、そこから介助者が入居者を抱きかかえ、床に寝かせる（図10の①、以下同様）。その後、脱衣を行い、抱き上げつま先側から脱衣室と浴室の開口部を通過し、洗い場の床に斜めに寝かせる（②～④）、その後反時計回りに回転しながら浴槽に入居者を移動させる（⑤～⑧）。その後は入浴までの動作を逆にたどるように行い、脱衣室の床に入居者を寝かせ（⑨～⑮）、身体を拭いき着衣を行い、脱衣室の外側に置かれた車いすに入居者を乗せて入浴が終了する。

- ①脱衣室床から抱き上げる
- ②横歩きで開口部を通る
- ③時計回りに回転する
- ④洗い場床に寝かせる
- ⑤洗い場床から抱き上げる
- ⑥反時計回りに回転する
- ⑦浴槽に入浴させる
- ⑧背後から体勢補助
- ⑨浴槽から抱き上げる
- ⑩時計回りに回転する
- ⑪洗い場床に寝かせる
- ⑫洗い場床から抱き上げる
- ⑬反時計回りに回転する
- ⑭横歩きで開口部を通る
- ⑮脱衣室床に寝かせる

図11 ループホームCの介助動作の様子

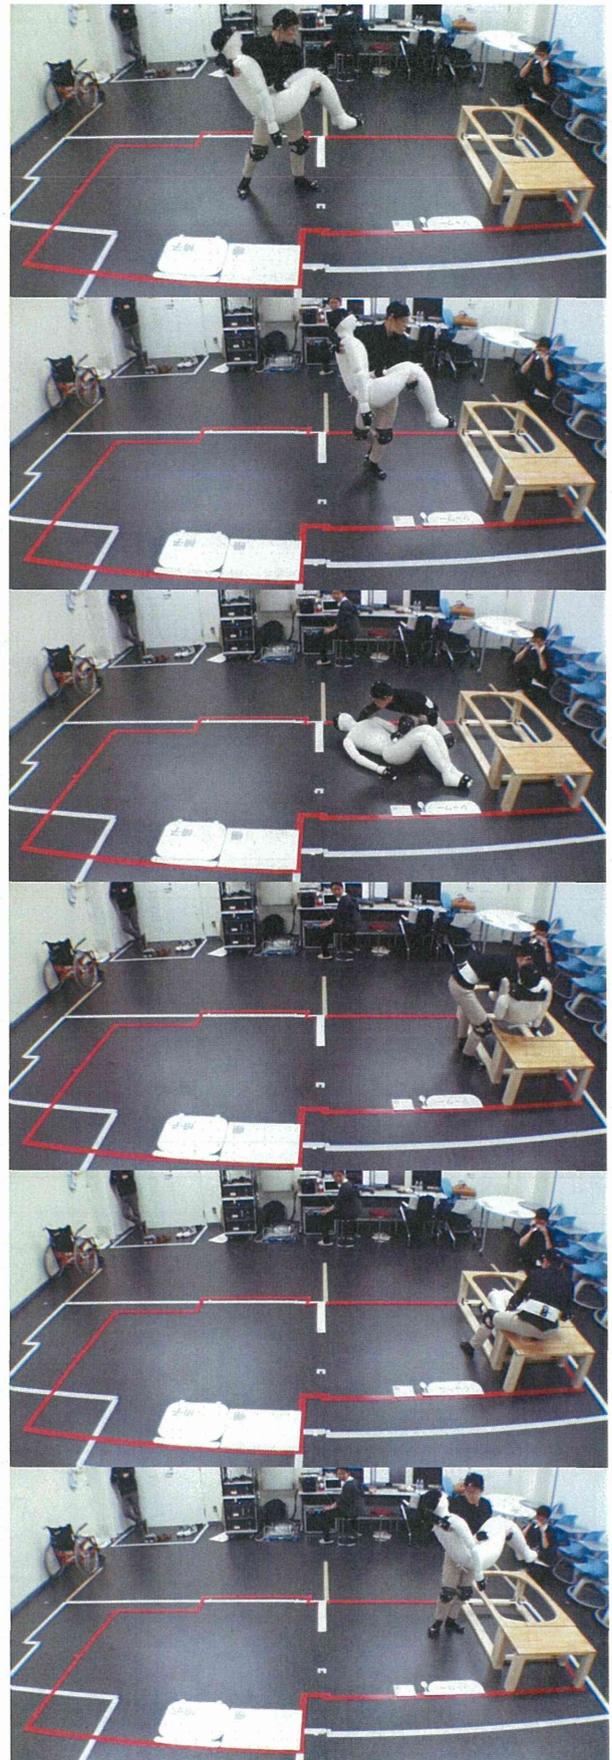
次にグループホームCでの入浴時の介助動作の概要（図11）と、実験で再現した様子（図12）を示す。

図12 ループホームCの介助動作の様子

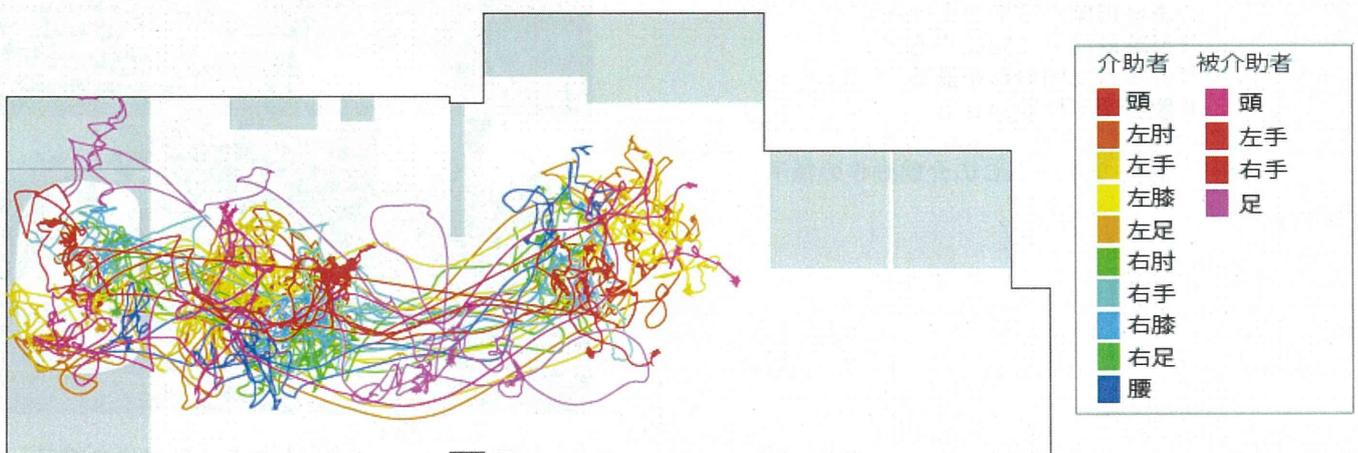
モーションキャプチャーによって、被介助者に4カ所（頭頂部、右手のひら、左手のひら、つま先）、介助者10カ所（頭頂部、右肘、右手の平、左肘、左手の平、腰、右膝、右足つま先、左膝、左足つま先）に取り付けたマーカーの3次元座標が得られた。

本研究では平面上の動きについて分析を行うこととし、上記データからxy平面データを抽出し、それぞれのマーカーの軌跡を結んだ。このマーカーの軌跡をすべて重ね合わせ、また床と浴槽等の位置を書き込んだ図面を作成した。以下に、グループホームBにおける結果を示す（図13）。また、介助者に対し日頃から入浴介助に際し配慮していること、ならびに現状の浴室・脱衣室環境に関し、介助の面から改善を希望する点についてヒアリングを行った。グループホームBにおける結果を併せて示す（表2）。

図13 モーションキャプチャーによる計測結果（グループホームB）

これらの結果より、現状の問題点、並びに動作に対して必要と思われるスペースについて検討する。まず、問題としてあげられていることが、脱衣室と浴室の間の建具の通過時の回転動作である。これは、建具の最大開口幅が狭い（約1,200mm）ため、つま先から浴室に進入し、頭部を保護するために回転しながら洗い場に移動させることから生じている。このため、つま先が極めて複雑な軌跡を描いていることが、モーションキャプチャーの計測結果に表れている。

次に洗い場の幅の狭さが指摘された。本事例は、洗い場の幅が約2,000mmと、他の事例に比較して大きな値を取っているが、洗い場におけるモーションキャプチャーの軌跡を見ると、洗い場では介助者の腰と非介助者のつま先は壁面からある程度距離が取られている。これは、衝突を避けるためであり、そのため非介助者は斜めに床に寝なければならぬ。

これに対し洗い場の奥行きについて、ヒアリングでは「手足がばたついてもぶつからないよう、寝かせた非介助者の両側にも十分なスペースが必要」とされているが、現状の奥行きでも幅が十分確保されれば問題無いとの意見も示された。本事例では浴室全体の奥行きが、壁芯間の寸法で2,690mmである。

脱衣室での動作について、本事例では特段の問題は示されていないが、脱衣室前で車いすを降りる介助が発生している。これは、間口を通り抜けるために必ずしも安全であるとは言えず、また廊下からの冷気が脱衣室に侵入することにもなる。現状で洗濯機やPSが占めているスペースが脱衣室として確保されれば、独立した脱衣スペースで車いすでの乗降が可能になる。
