美容ライト脱毛機器(LED)皮膚安全性試験結果

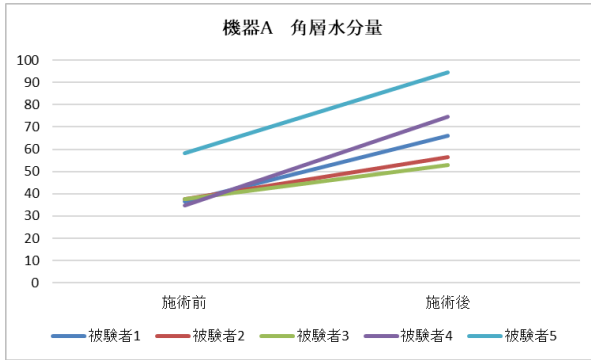
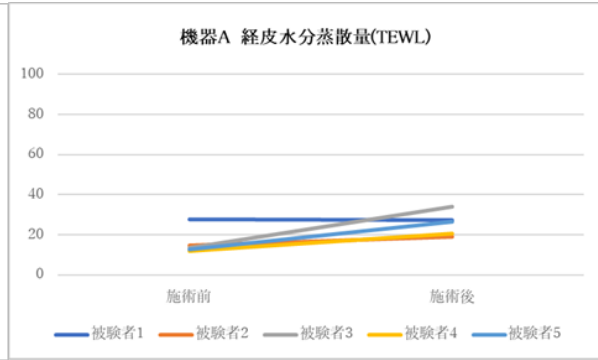
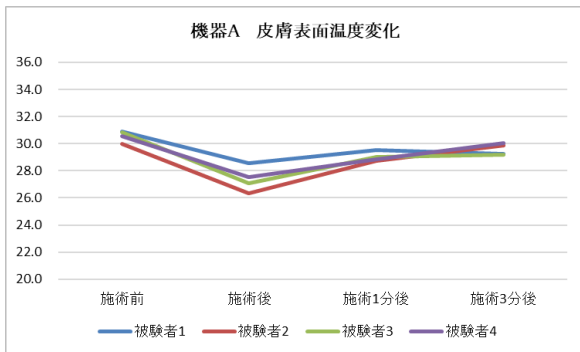
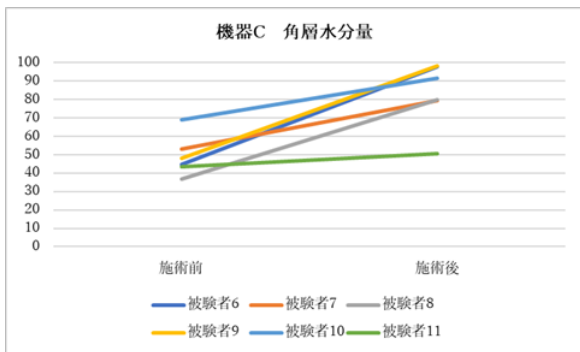
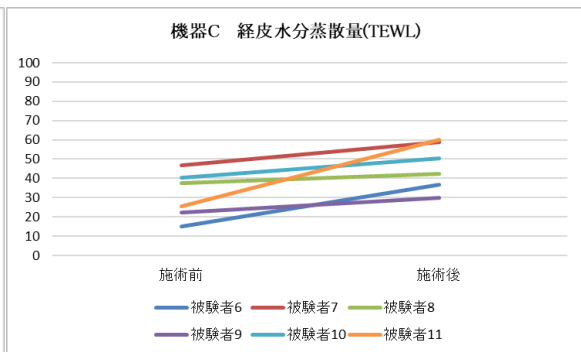
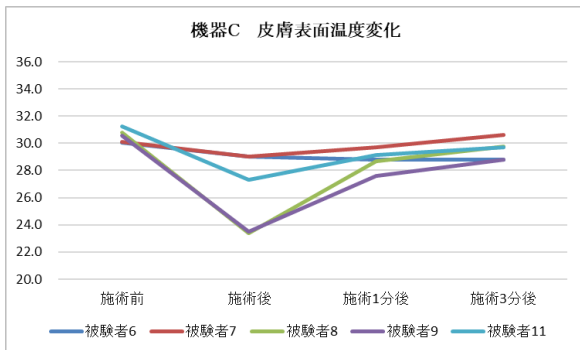
※右大腿 施術前ジェル塗布あり

右大腿	被験者	年齢	性別	施術前	施術後	施術前	施術後	施術前	施術後	施術1分後	施術3分後
				水分量 (μ s)		TEWL ($g/m^2 \cdot hr$)		サーモグラフィー($^{\circ}C$)			
	1	機器 A	45	M	36.5	66.1	27.8	27.7	30.9	28.6	29.5
2	機器 A	38	F	37.5	56.6	14.6	19.2	30.0	26.3	28.7	29.9
3	機器 A	31	F	37.6	52.8	13.4	34	30.9	27.1	29.0	29.2
4	機器 A	23	F	34.7	74.7	11.9	20.6	30.6	27.5	28.9	30.1
5	機器 A	59	F	58.3	94.7	12.7	26.5	/	/	/	/
6	機器 C	36	F	44.6	98	15	36.8	30.0	29.0	28.8	28.8
7	機器 C	46	M	53.3	79.3	46.7	58.7	30.1	29.0	29.7	30.6
8	機器 C	65	M	36.7	79.8	37.7	42.4	30.8	23.4	28.7	29.7
9	機器 C	58	F	48.1	98.3	22.1	30.1	30.5	23.5	27.6	28.8
10	機器 C	43	M	69.1	91.8	40.2	50.3	/	/	/	/
11	機器 C	29	F	43.5	50.7	25.5	60.0	31.2	27.3	29.1	29.7

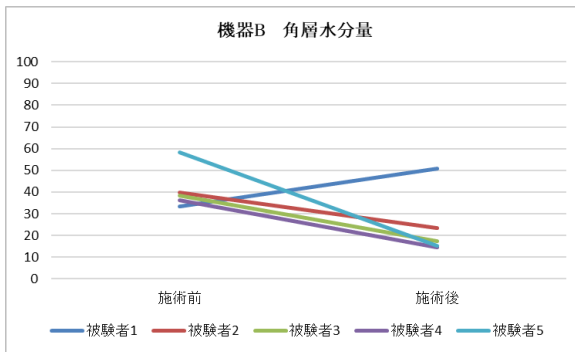
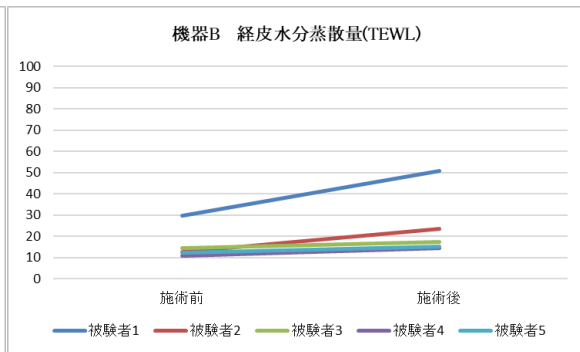
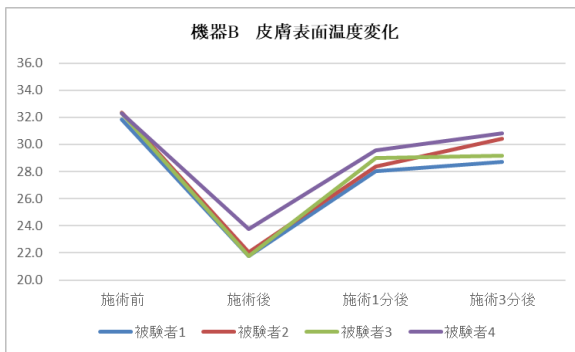
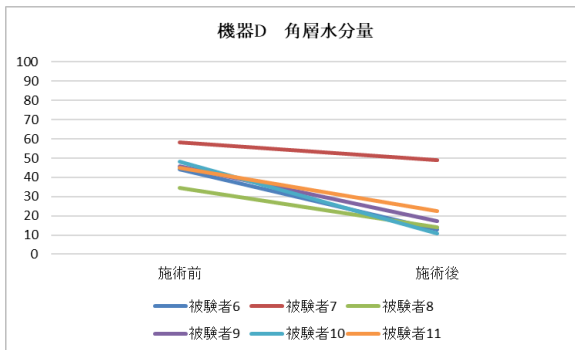
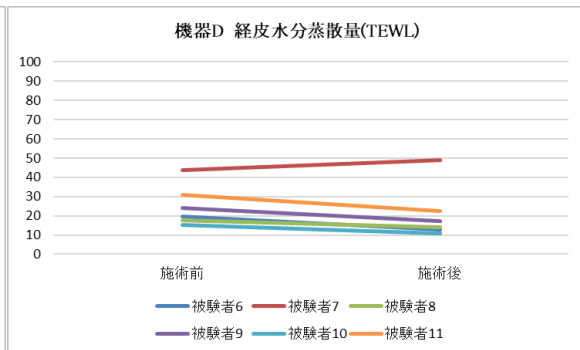
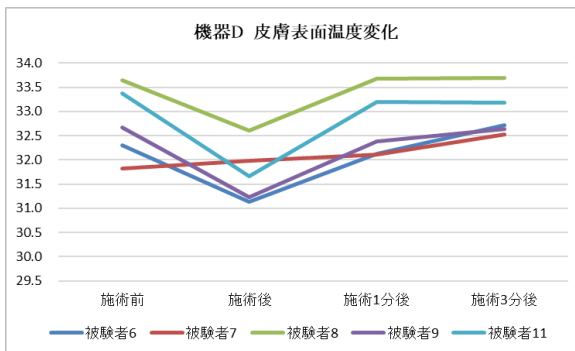
※左大腿 施術前ジェル塗布なし

左大腿	被験者	年齢	性別	施術前	施術後	施術前	施術後	施術前	施術後	施術1分後	施術3分後
				水分量 (μ s)		TEWL ($g/m^2 \cdot hr$)		サーモグラフィー($^{\circ}C$)			
	1	機器 B	45	M	33.5	50.7	29.6	50.7	31.8	21.8	28.1
2	機器 B	38	F	39.75	23.4	12.8	23.4	32.4	22.0	28.4	30.4
3	機器 B	31	F	38.35	17.4	14.5	17.4	32.3	21.8	29.0	29.2
4	機器 B	23	F	36.3	14.4	10.7	14.4	32.3	23.8	29.6	30.8
5	機器 B	59	F	58.3	15.2	12.1	15.2	/	/	/	/
6	機器 D	36	F	44.2	13	19.8	13.0	32.3	31.1	32.1	32.7
7	機器 D	46	M	58.2	48.8	43.7	48.8	31.8	32.0	32.1	32.5
8	機器 D	65	M	34.55	14.1	17.6	14.1	33.6	32.6	33.7	33.7
9	機器 D	58	F	45.95	17.2	24.1	17.2	32.7	31.2	32.4	32.6
10	機器 D	43	M	48.02	11	15.1	11.0	/	/	/	/
11	機器 D	29	F	45.1	22.5	31.1	22.5	33.4	31.7	33.2	33.2
