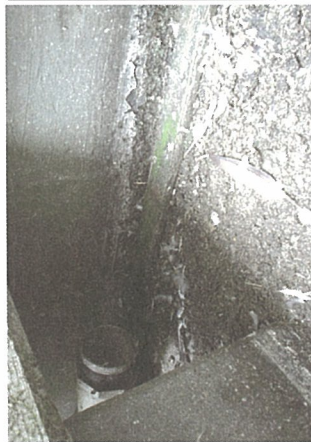
1-5改善前 周囲が鳥等の糞等で不衛生

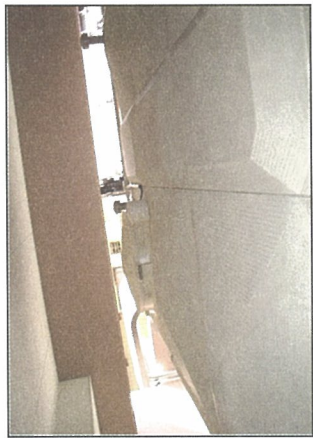
1-2改善前 上部の点検等のスペースがない

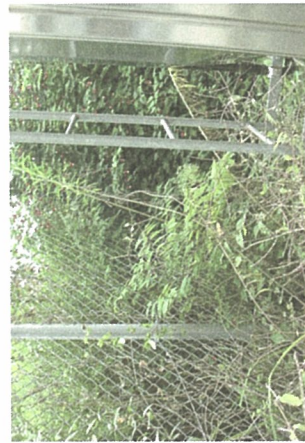
1-7改善前 周囲に雑草があり不衛生

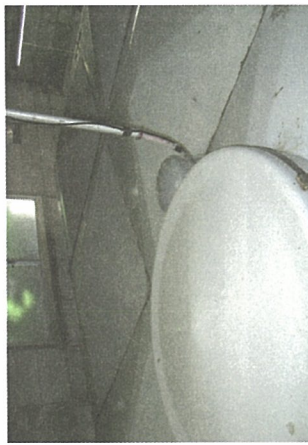
1-4改善前 水槽更新時にスペースを設ける

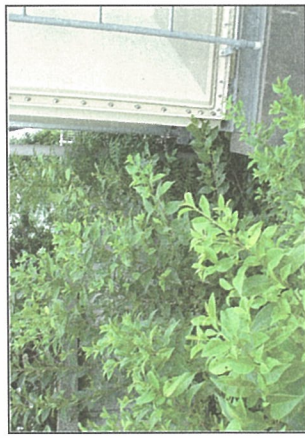
1-8改善前 樹木等が水槽にかかり不衛生

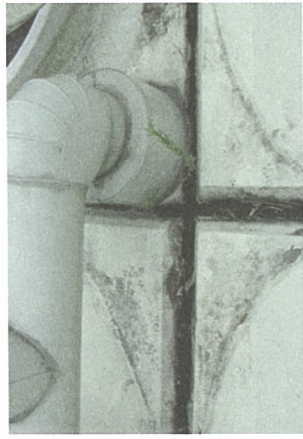
3-7 上部に雑草が生えている

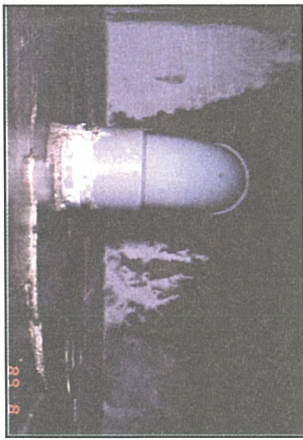
4-28改善前 排水管設置
