マンホールの状態

オーバーフロー管の状態

通気管の状態

給水管等の状態

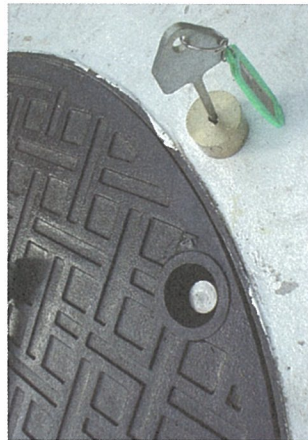
5-29その他 特殊形状の鍵

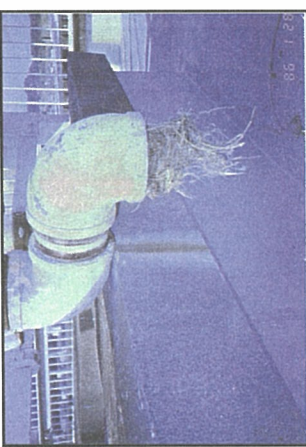
6-16改善前 管内に鳥の巣
