2) 水道管材の腐食度試験片 (6ヶ月経過) 表面観察結果

3) 管内カメラ撮影観察結果

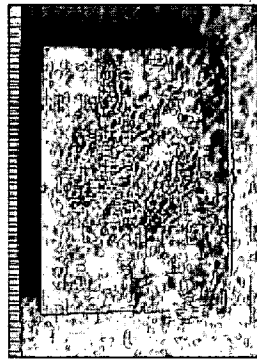
②ランゲリア指数改善側 M 配水池 鑄鉄試験片表面分析結果

ア) ランゲリア指数改善を行った試験片の方が、錆瘤が少なかった。

イ) ランゲリア指数改善を行った試験片では、一部で高濃度のカルシウムが認められた。
